Rapportage Inventarisatie

Project Opname belendingen Woonboerderij

Project INTERIEUR Opname belendingen Woonboerderij

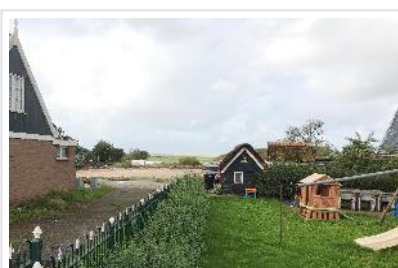
1 Adres

Sloopterrein (gebouw met betonnen vloer verwijderd)

L: zicht vanaf straat op sloopterrein achter huis buurman; rechts nog zichtbaar woning van eigenaar.

R: idem, vanaf achterterrein eigenaar.

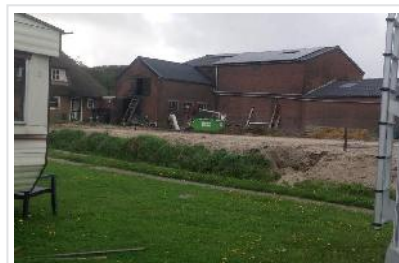
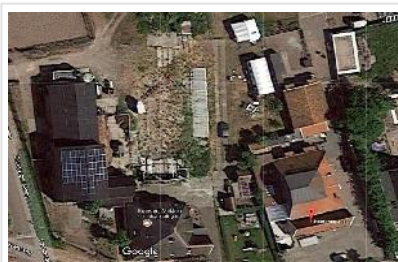
2 adres

Oude situatie vlg. Google en overzicht adres

L: luchtfoto beide panden en sloopterrein

R: Overzicht boerderij op vanuit zuid-west gezien

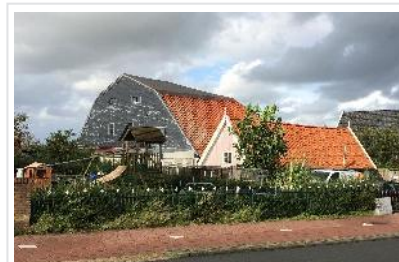
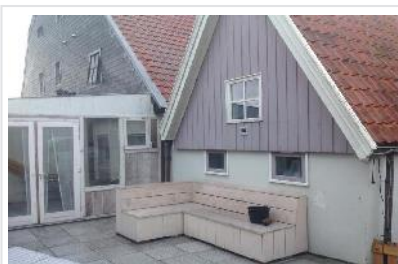
3 Adres

Westgevel, gedeelte in serre

L: Westgevel met serre

R: Deel in de serre: metselwerk-gevel, gepleisterd; geen scheurvorming.

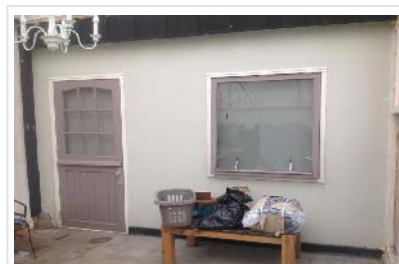
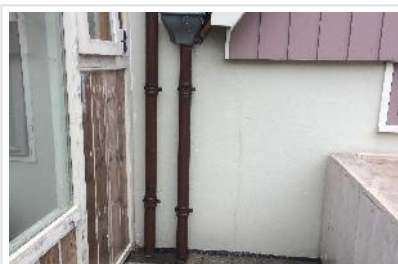
4 Adres

Westgevel Voorhuis

L: Linker deel gevel: verticale scheur in pleisterwerk.

R: detail, bovenste deel van scheur.

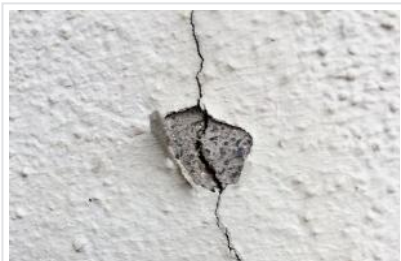
5 Adres

Westgevel Voorhuis

L: close up bovengenoemde scheur

R: Lichte scheur onder-rechts vanuit linker raam (onder nog zichtbaar een vaste bank)

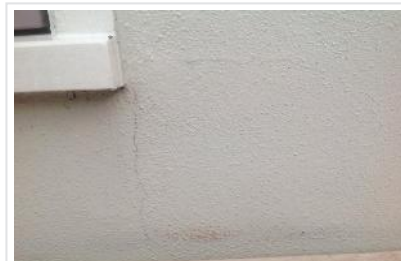
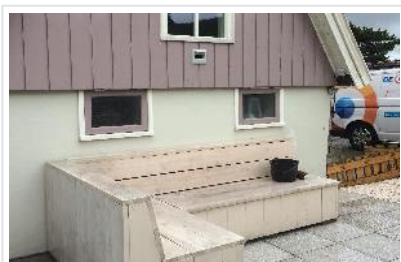
6 Adres

Westgevel Voorhuis

L: Voorhuis

R: Lichte scheur en schade onder rechter raam

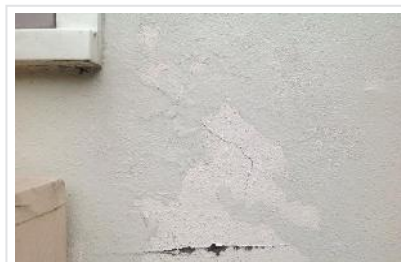
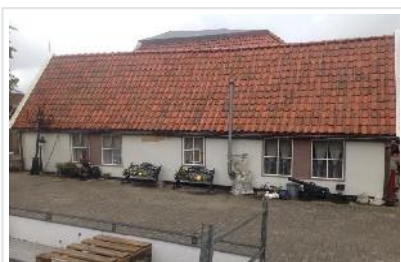
7 Adres

Zuidgevel Voorhuis

L: Overzicht gevel Voorhuis

R: Lichte scheur van dak tot plint; bovenste deel

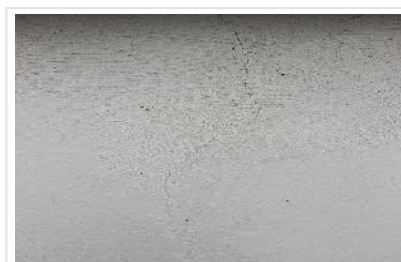
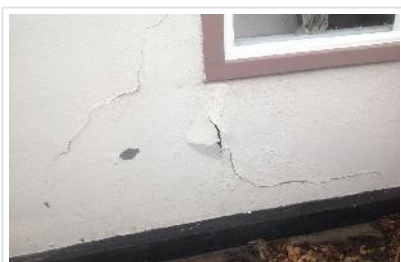
8 Adres

L: scheuren en uitgedrukt pleisterwerk links-onder linker raamkozijn (van stijl tot plint en dorpel tot plint).

R: Scheuren en los pleisterwerk onder linker raamkozijn (van dorpel tot plint).

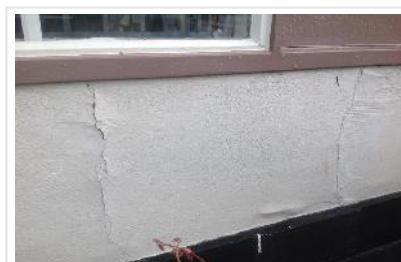
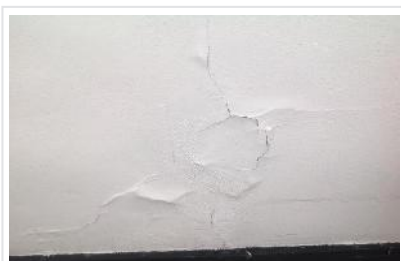
9 Adres

Zuidgevel Voorhuis

L: close up bovengenoemde scheur

R: Lichte scheur onder-rechts vanuit linker raam (onder nog zichtbaar een vaste bank)

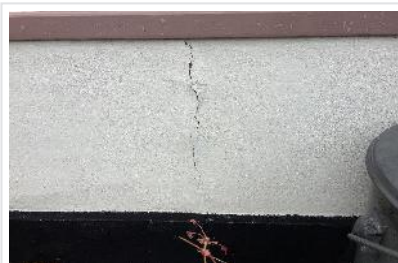
10 Adres

Zuidgevel Voorhuis

L: Scheur onder rechter raamkozijn, linker raam, van dorpel tot plint

R: Scheur onder rechter raamkozijn, middenpaneel, van dorpel tot plint

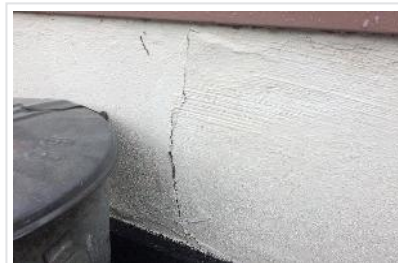
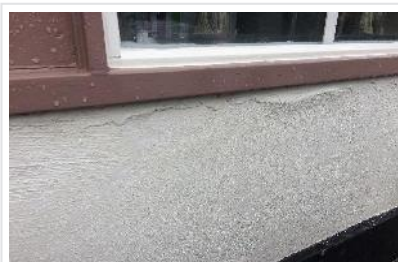
11 Adres

Zuidgevel Voorhuis

L: Scheur en los stucwerk onder rechter raamkozijn, onder en evenwijdig aan onderdorpel.

R: Scheur, steenvolgend, rechts-onder rechter raamkozijn

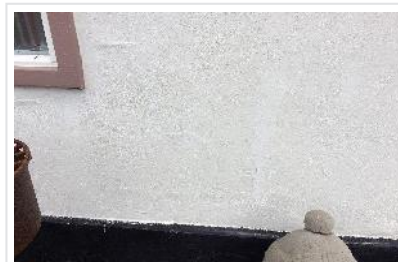
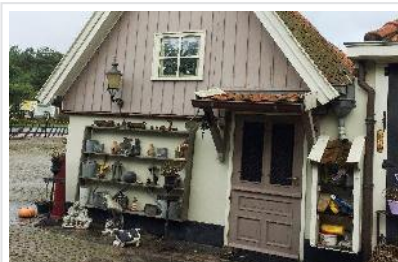
12 Adres

Oostgevel Voorhuis

L: Overzicht kopgevel

R: Scheur langs linker hoek, van dak tot op 1/3 hoogte van de grond.

Ook klein scheurtje rechts onder zakgoot, naast HWA.

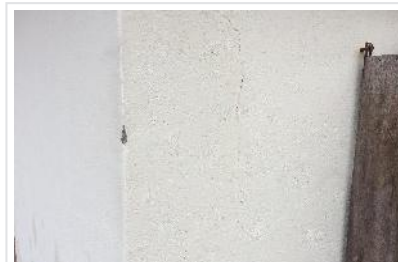
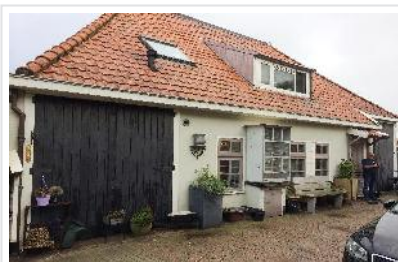
13 Adres

Oostgevel Boerderij

L: Overzicht Oostgevel boerderij.

R: klein scheurtje horizontaal in zijkant van buitenkast (onder volière).

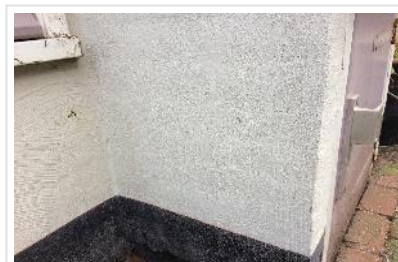
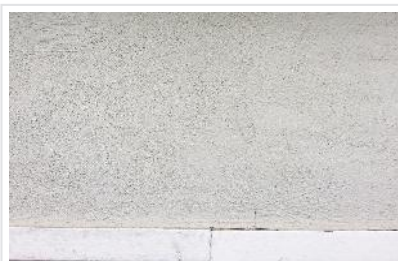
14 Adres

Oostgevel Boerderij

L: Lichte scheur boven het midden raamkozijn, van dak tot kozijn.

R: Schade (uitgedrukt materiaal) in zij-stukje bij verspringing tussen entree en rechter staldeur.

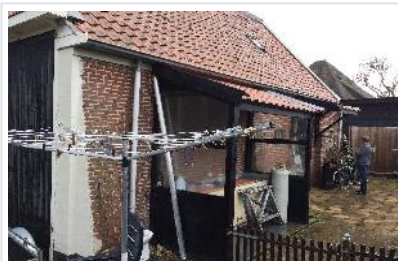
15 Adres

Noordgevel Boerderij, links

L: Linker geveldeel met afdak waaronder een stalen stalraam

R: Scheur in metselwerk boven linker stalraam, van dak tot en met boog van dit raam.

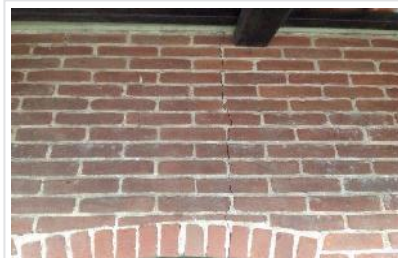
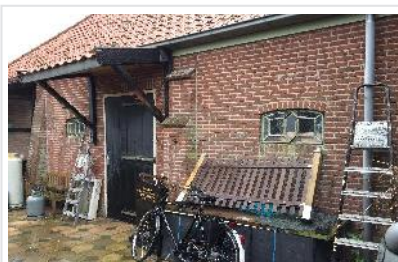
16 Adres

Noordgevel Boerderij, rechts

L: Rechter geveldeel met afdak boven deur.

R: Scheur links-boven deurkozijn, van dak tot kozijn; rollaag losgescheurd. Ook klein scheurtje onderaan, naast linker stijl.

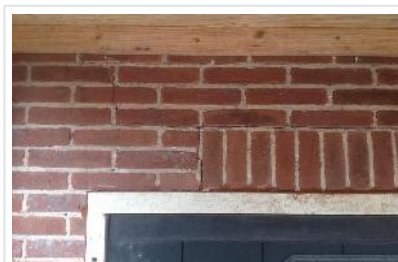
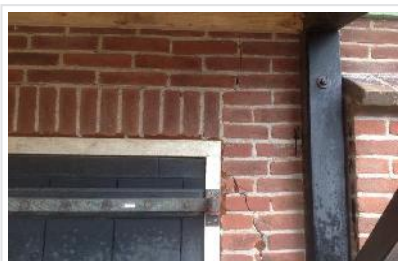
17 Adres

Noordgevel Boerderij, rechts

L: Scheur rechts-boven deurkozijn, van dak tot kozijn, doorlopend rechts van stijl.

R: Idem, scheur naast deurkozijn tot hoogte van muuranker in steunbeer, rechts.

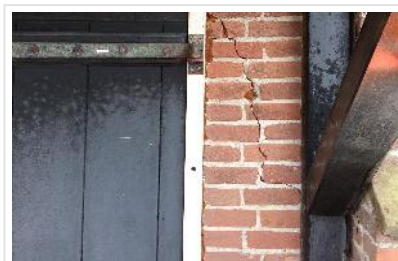
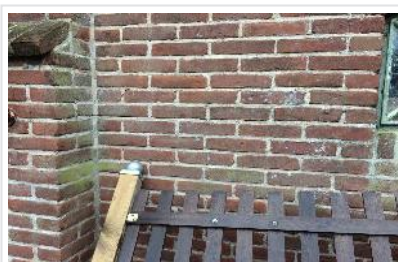
18 Adres

Noordgevel Boerderij, rechts

L: Horizontale scheur in voeg van steunbeer tot stalraam op de hoogte van muuranker in steunbeer.

R: Idem, close up.

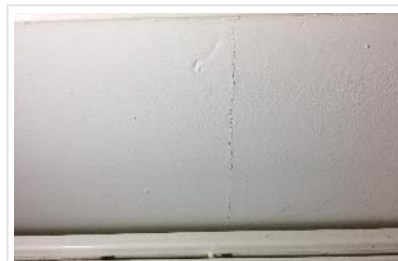
1 Locatie

Voorhuis (= 1 ruimte +halletje), zuid-oost hoek

L: Gevels bekleed met plaatmateriaal geschilderd

R:Lichte scheurvorming op de naden van de platen; 2x onder de raamkozijnen hier

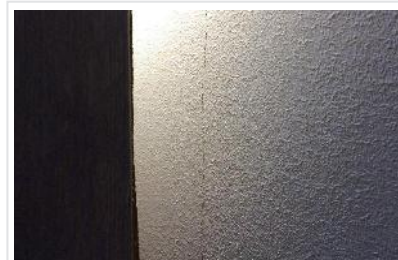
2 Locatie

Voorhuis zuid-west hoek, zuidgevel

L: lichte scheur (op naad), rechts achter de kast links op foto, van dakvoet tot vloer.

R: Idem, close up (op ooghoogte)

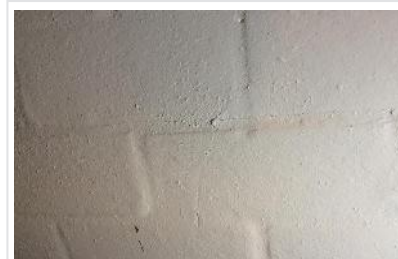
3 Locatie

Voorhuis, noordkant, scheidingsmuur met boerderij

L: Gemetselde muur (klamp), lichte scheur rechts-achter de bank.

R: Heel lichte scheur, horizontaal, in de voeg, t.h.v. leuning bank

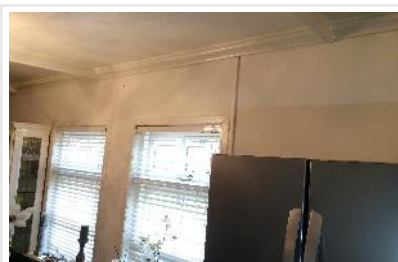
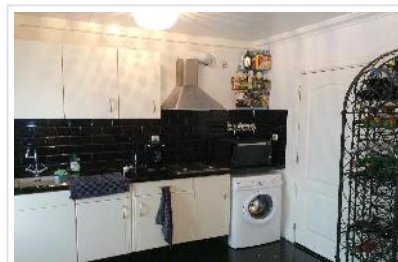
4 Locatie

Boerderij, woonkeuken, gevels met voorzetwanden

L: Oostgevel, geen scheurvorming

R: Keuken, zuidkant, geen scheurvorming

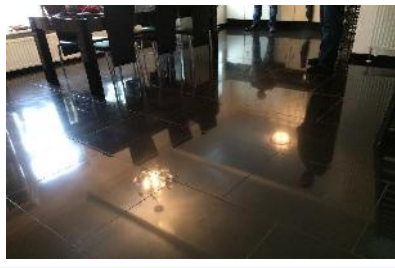
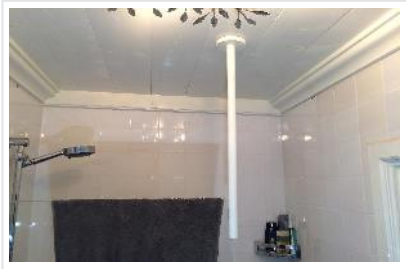
<p>5 Locatie.</p> <p>Boerderij, woonkeuken, gevels met voorzetwanden</p> <p>L: Noordgevel, geen scheurvorming.</p> <p>R: Vloer, grote tegels, geen scheurvorming</p>

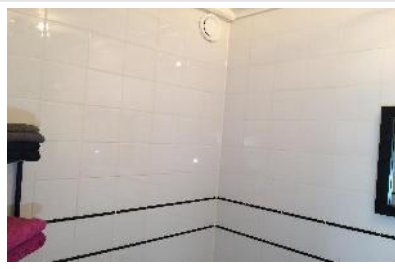
<p>6 Locatie.</p> <p>Boerderij, badkamer, wanden, beplaat, betegeld</p> <p>L: Douche hoek, geen scheurvorming of open voegen.</p> <p>R: Andere hoek, idem</p>

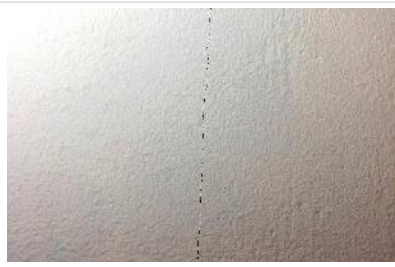
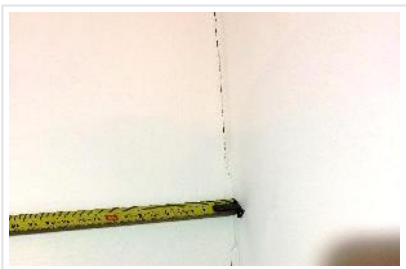
<p>7 Locatie</p> <p>Boerderij, zithoek, 3 wanden, plaatmateriaal</p> <p>L: Zitkamer/-nis, scheurvorming op de naden op 3 plaatsen en over de volle hoogte: 1 in het midden van wand rechts; 1 in het midden van wand aan het eind; en 1 in de hoek (rechts) er tussenin.</p> <p>R: Scheur, midden rechts (ooghoogte).</p>

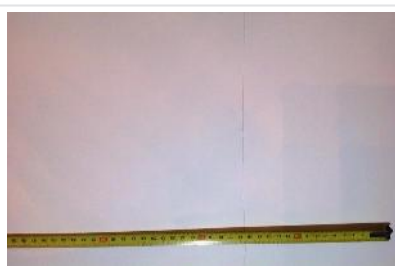
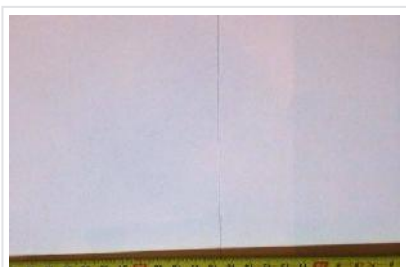
<p>8 Locatie</p> <p>Boerderij, zithoek, 3 wanden, plaatmateriaal</p> <p>L: Scheur in de hoek (rechts), ca. 1,2m boven vloer.</p> <p>R: Scheur in het midden van de achterwand, ca. 1,2m boven vloer.</p>
