PBS VASTGOED
PROJECTEN | BEHEER | SUPPORT

Adres
Plaatsnaam
Rapportnummer: P201801/1234

Type onderzoek : Technisch gevelonderzoek
Datum onderzoek : 22 maart 2018
Onderzoeker : Naam inspecteur
Locatie : Adres
Postcode : Postcode
Plaats : Plaatsnaam
Objecttype : Bewonerscomplex + winkelfunctie
Bouwjaar : 1961

2 Inleiding

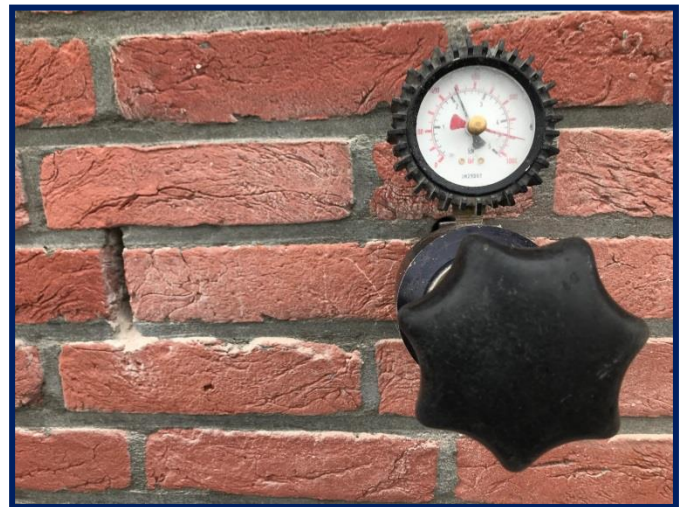
De gemiddelde waarde uit de proeven is gelijk aan $1,2 N/mm^2$. Hieruit valt te concluderen dat de kwaliteit van de mortel door de tand des tijd is gedegeerd echter vooralsnog voldoet aan de vereiste waarde van $0,3 N/mm^2$.

Afbeelding: De hecht- en buigsterkte van de metselspecie is voldoende.

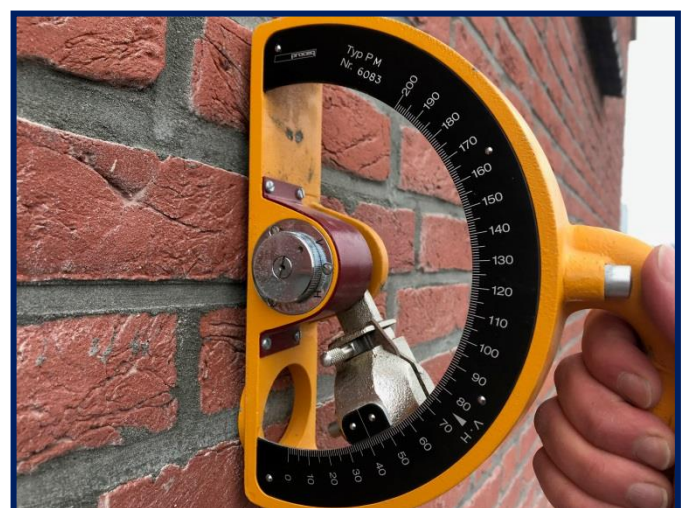
Afbeelding: De hecht- en buigsterkte van de metselspecie is voldoende.

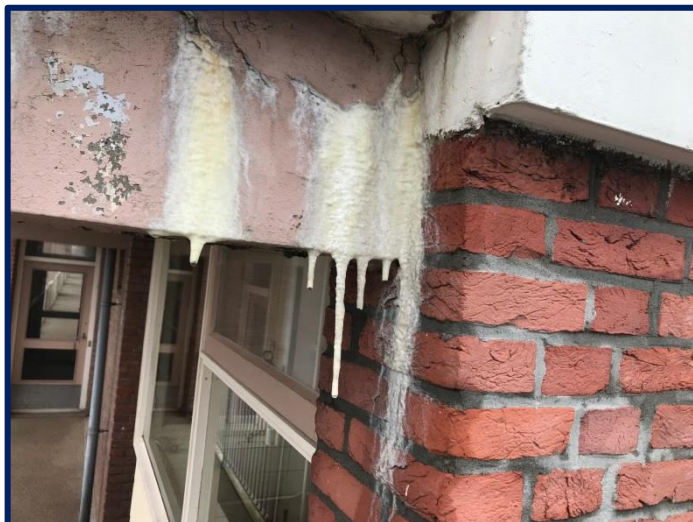
Afbeelding: Het metselwerk is plaatselijk aangetast door uitbloei van kalk en sulfaten uit het belendende beton.

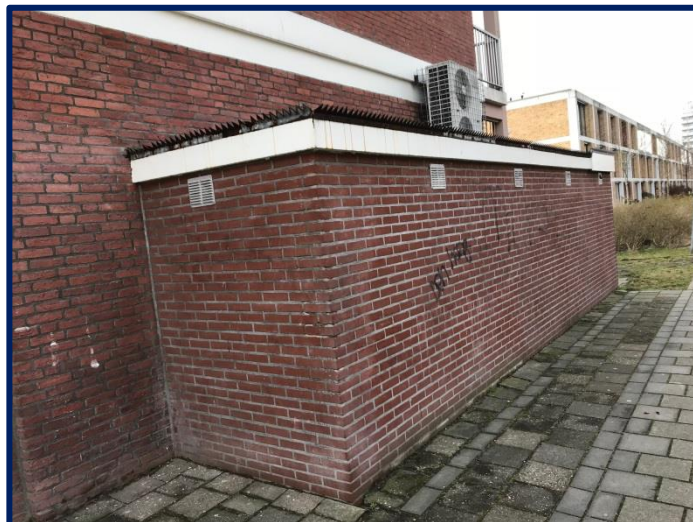
Afbeelding: Het metselwerk is plaatselijk ontsiert door graffiti.

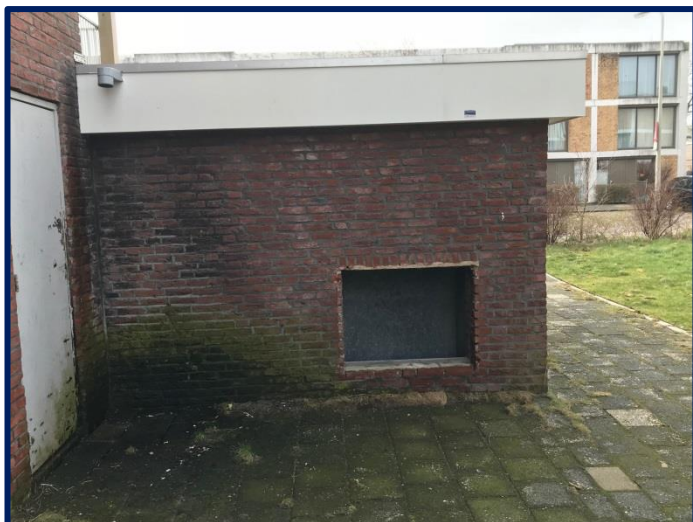
Afbeelding: Verweerd metselwerk t.g.v. ontbrekende HWA.

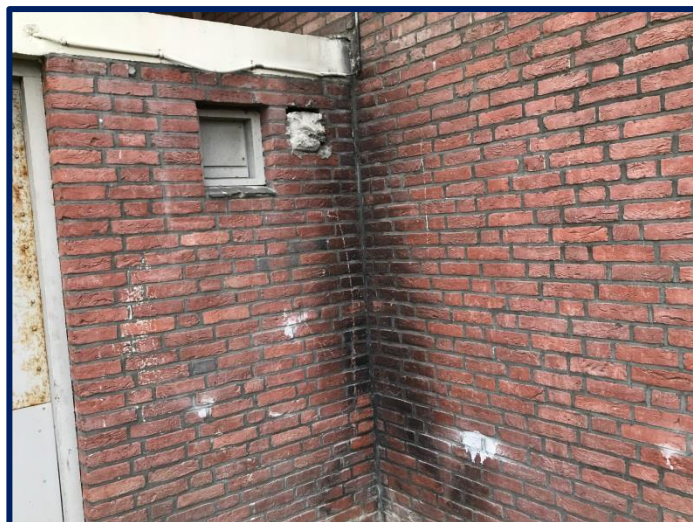
Afbeelding: Door uiteenlopende oorzaken aangetast metselwerk.

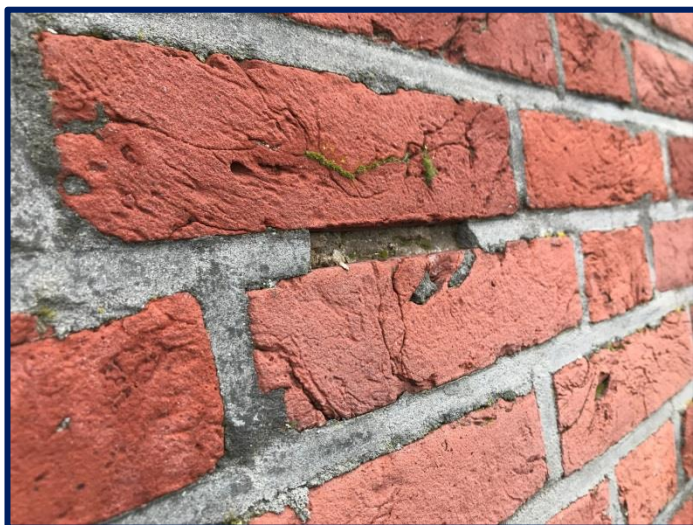
Afbeelding: Het metselwerk wordt plaatselijk door mos- en algengroei aangetast.

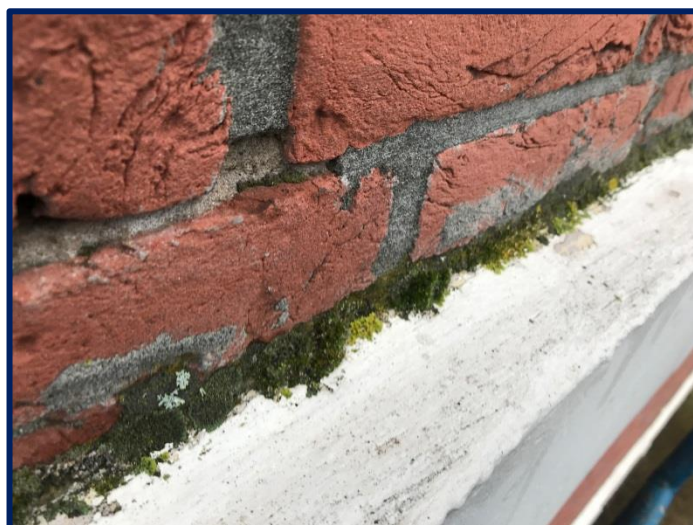
Afbeelding: De betonnen metselwerkondervanging wordt eveneens door mos- en algengroei aangetast.

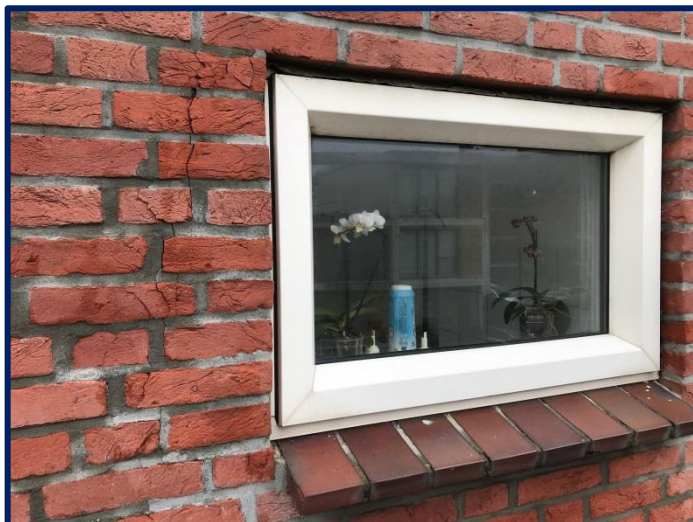
Naast de bovengenoemde esthetische aantasting van het metselwerk zijn er enkele vervormingen in het metselwerk aanwezig. De meest noemenswaardige vervormingen doen zich voor aan de zuidwest georiënteerde kopgevel. De vervormingen zijn gerelateerd aan de (oude) bevestigingen zoals kozijnankers en hekwerk. T.g.v. optredende corrosie op deze bevestigingen is het metselwerk plaatselijk in grove mate vervormd.

Afbeelding: Vervormd metselwerk t.g.v. aanwezige oude kozijnankers.

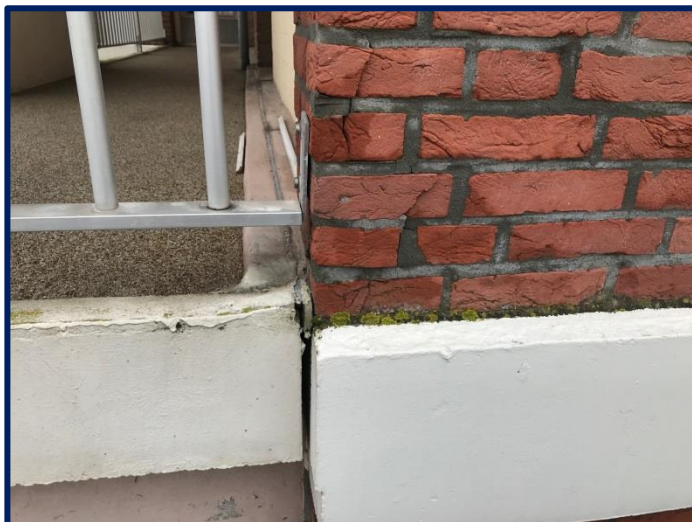
Afbeelding: Vervormd metselwerk als gevolg van bevestiging hekwerk.

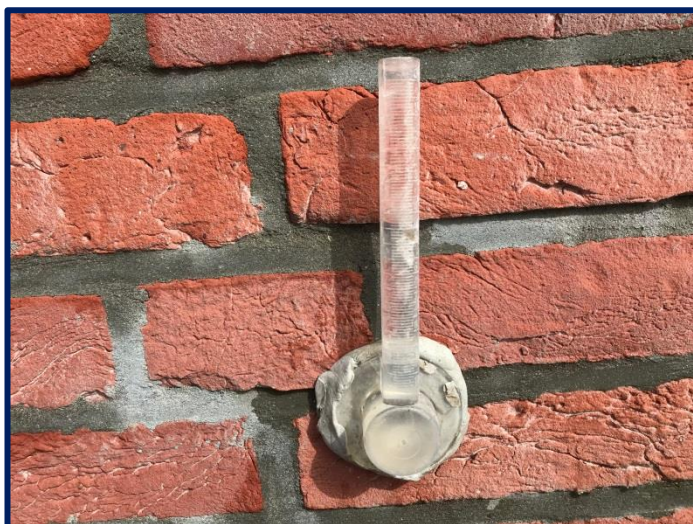
Vermoedelijk zijn de gevels ten tijde van eerdere gevelrenovatie gehydrofobeerd/waterafstotende behandeld. Desalniettemin is er sprake van oppervlakkige wateropname. M.n. aan de zuidwest georiënteerde kopgevel uit dat zich in vochtaftekening in het voegwerk.

Afbeelding: Proefbelasting m.b.v. een Kartentest toont aan dat er oppervlakkige vochtname plaats vindt.

T.b.v. langere het minimaliseren van de vochtaftekening alsmede een verhoogde instandhouding van het voegwerk kan overwogen worden het voeg- en metselwerk conform periodiek onderhoud te hydrofoberen met een geschikt hydrofobeermiddel (oplosmiddelenhoudend hydrofobeermiddel).

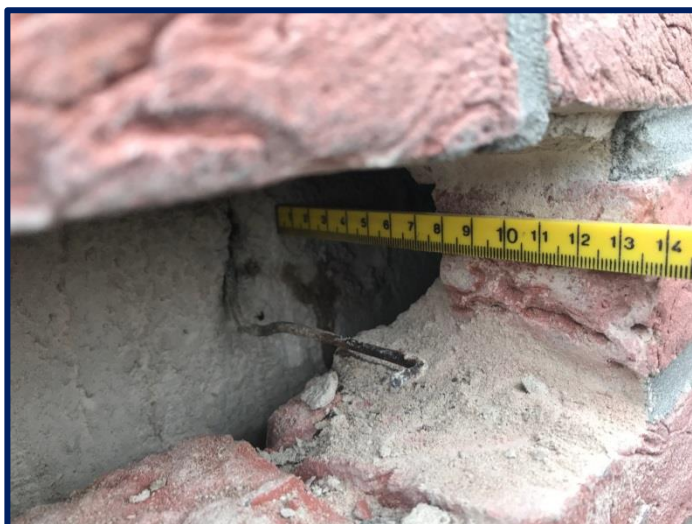
De spouw is ten tijde van de bouw niet geïsoleerd. De spouwdiepte is vrij constant en vastgesteld op ca 40mm¹. Foto's in de spouw genomen tonen aan dat er plaatselijk puin aanwezig is in de spouw. De spouw is niet geschikt bevonden voor het na-isoleren daarvan.

Afbeelding: De spouwdiepte is vrij constant en vastgesteld op ca. 40mm¹.

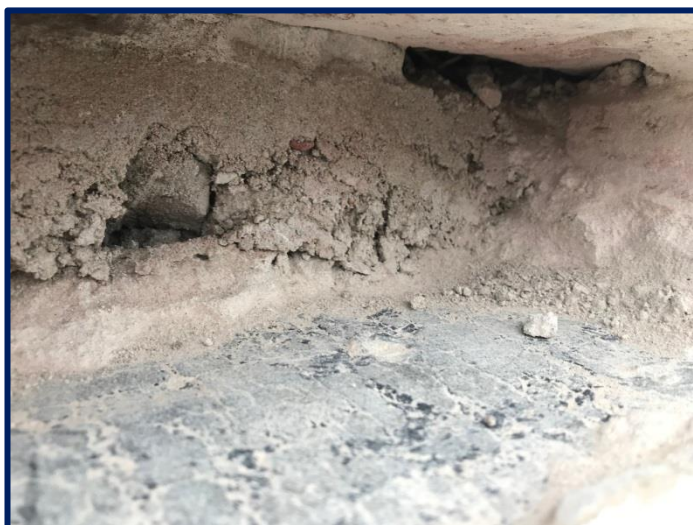
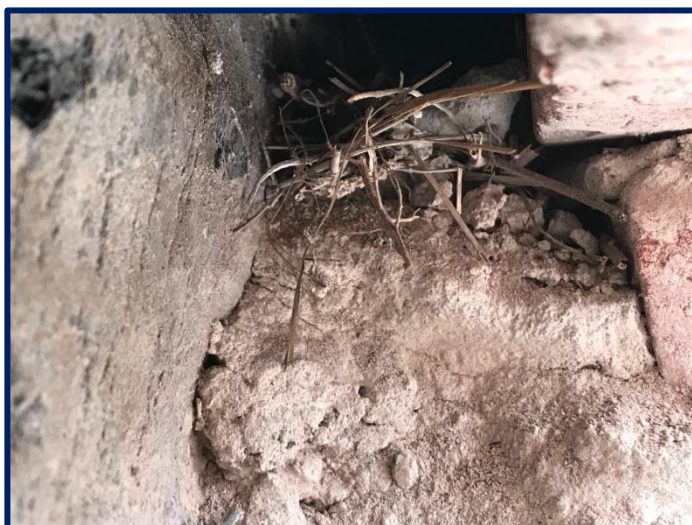
De gevelbanden zijn aan de bovenzijde voorzien van ruberoid waterkeringen. Hoewel de waterkeringen zover wij hebben kunnen beoordelen in redelijke staat van onderhoud verkeren is de functionaliteit van de waterkeringen sterk gereduceerd door de aanwezigheid van puin en valspecie.

Afbeelding: Noemenswaardige hoeveelheid puin op ruberoid waterkeringen.

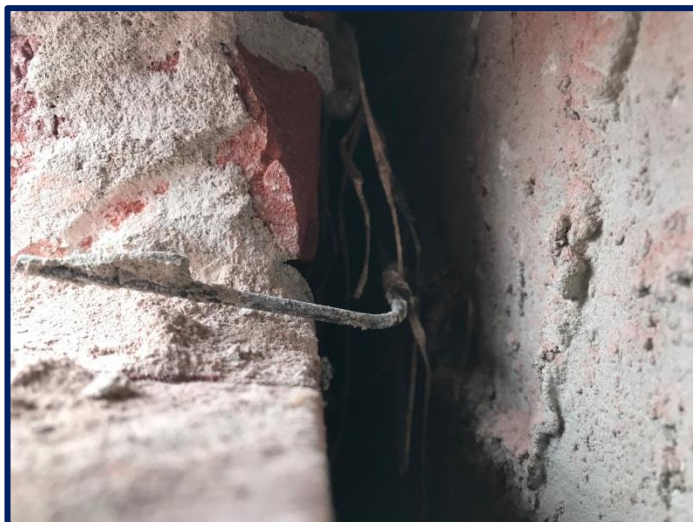
Afbeelding: Spouwanker dat niet loodrecht tussen het binnen- en buitenblad in het werk is opgenomen.

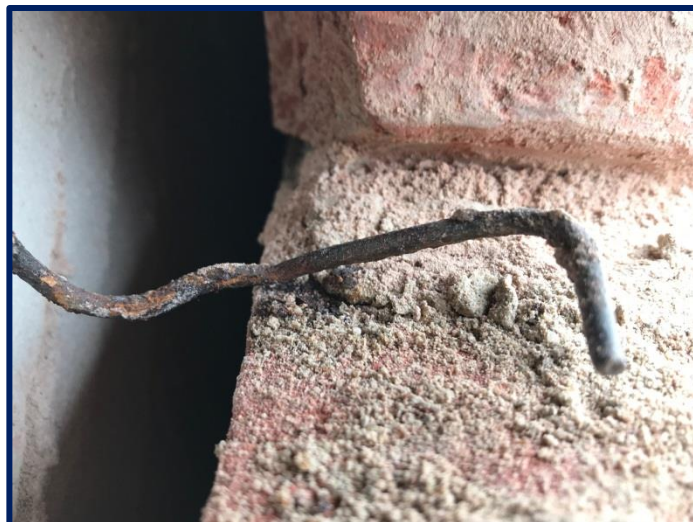
De spouwankers worden in wisselende mate door corrosie aangetast. Over het algemeen verkeren de spouwankers in een slechte staat van onderhoud. Bij een groot deel van de onderzochte spouwankers hebben de corrosieprocessen reeds geleid tot doorsneevermindering. Samenvattend kan er gesteld worden dat er geen restlevensduur aan de spouwankers toegekend kan worden.

Afbeelding: Spouwanker in grove mate door corrosie aangetast.

De druk- en treksterkte van de renovatie ankers zijn afhankelijk van de prestaties van het gekozen type anker en de materialen van het binnen- en buitenblad. Op basis van de uitgevoerde proefbelastingen kan het aantal aan te brengen ankers per vierkante meter metselwerk worden bepaald. Uit het voorgaande adviseren wij minimaal **3,8 renovatie spouwankers/m² toe te passen.**

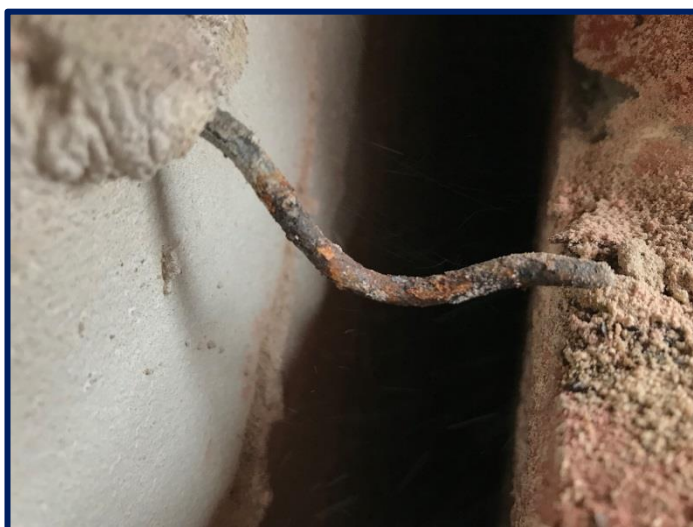
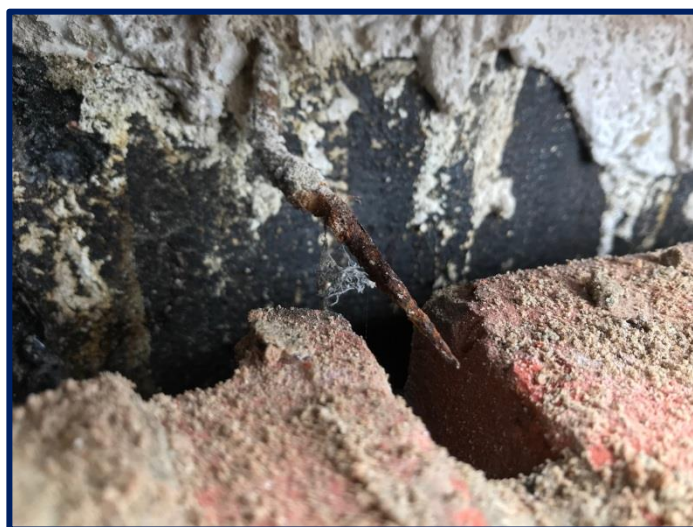
Afbeelding: Spouwankers heeft geen verbindingen meer met het gemetselde buitenblad.

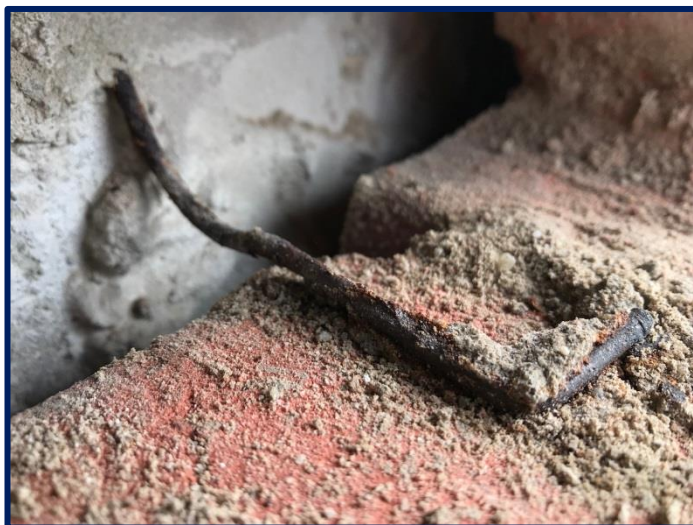
Afbeelding: Spouwanker in grove mate door corrosie aangetast.

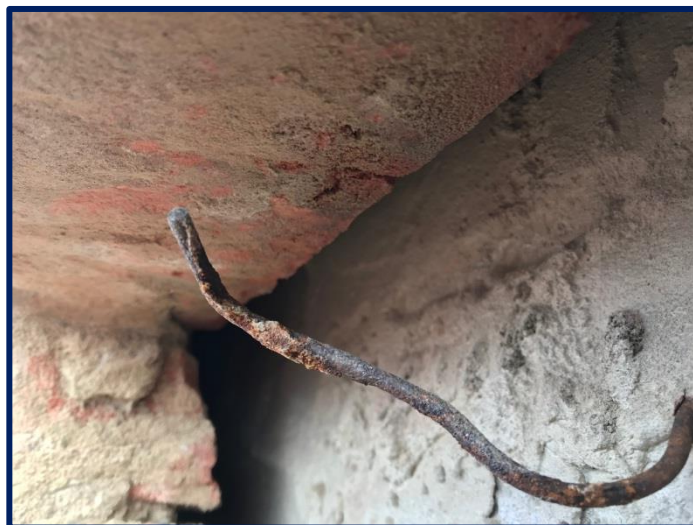
Afbeelding: Spouwanker in grove mate door corrosie aangetast.
