Rapportage Inventarisatie

Project Opname belendingen Woonboerderij

Project INTERIEUR Opname belendingen Woonboerderij

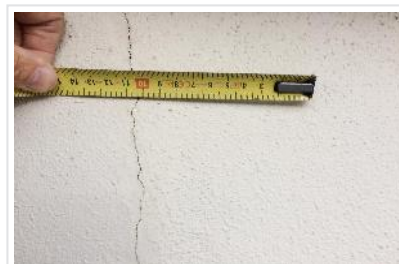
4 Adres

Westgevel Voorhuis

L: Linker deel gevel: verticale scheur in pleisterwerk.

R: detail, bovenste deel van scheur.

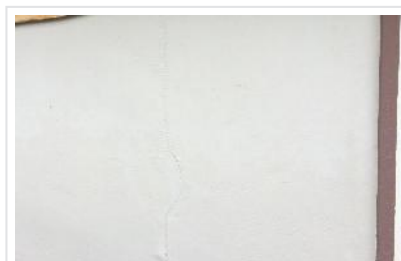
9 Adres

Zuidgevel Voorhuis

L: close up bovengenoemde scheur

R: Lichte scheur onder-rechts vanuit linker raam (onder nog zichtbaar een vaste bank)

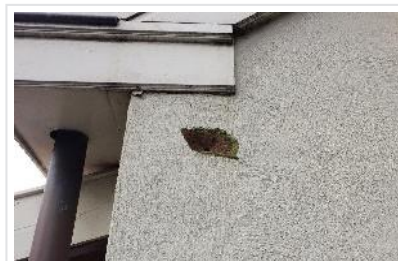
14 Adres

Oostgevel Boerderij

L: Lichte scheur boven het midden raamkozijn, van dak tot kozijn.

R: Schade (uitgedrukt materiaal) in zij-stukje bij verspringing tussen entree en rechter staldeur.

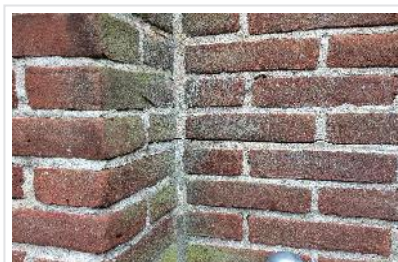
L: Horizontale scheur in voeg van steunbeer tot stalraam op de hoogte van muuranker in steunbeer.

R: Idem, close up.
